土壤汚染情報公開台帳

1. 調査概要

本調査は、認可工場である有限会社報明堂の事業廃止に伴い、都民の健康と安全を確保する環境に関する条例(以下、「環境確保条例」と記す) 第116条第1項の規定により、土壤汚染状況調査及び土壤汚染詳細調査を実施したものである。

所 在 地：東京都台東区小島 1-3-10 (住居表示) (図1-1 参照)

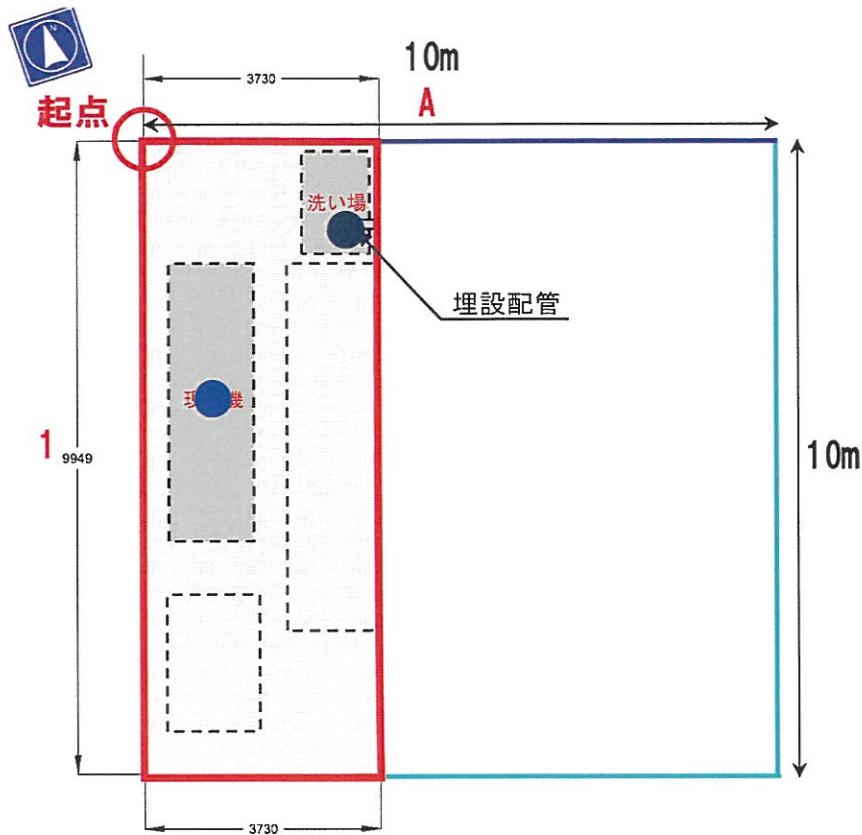
図 3-3 調査地点図

区画内で、汚染のおそれが多いと考えられる場所に調査地点を設定した。

埋設配管下の調査地点は洗い場跡地に、地表の調査地点は現像機跡地に設定した。

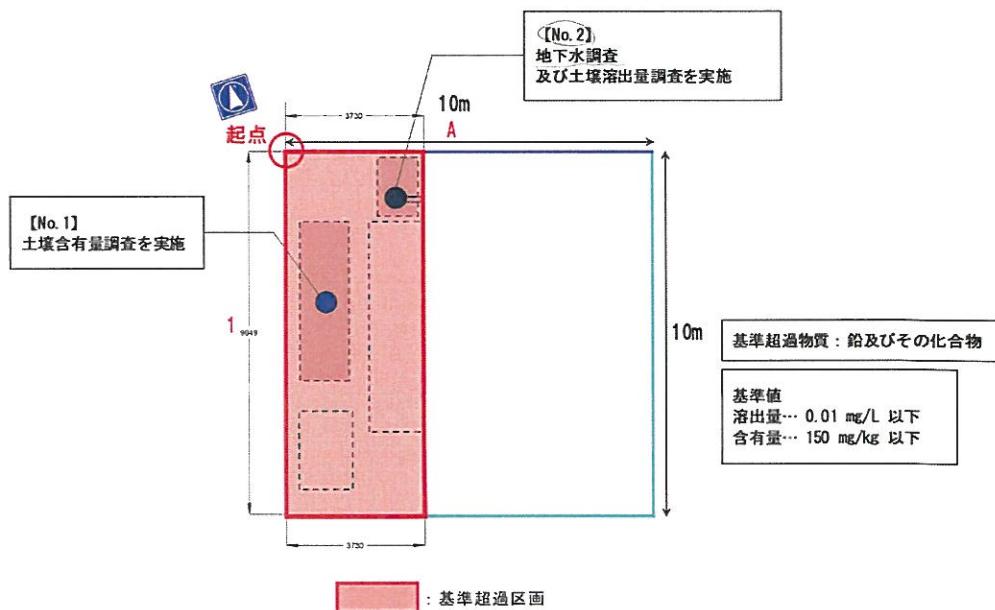
図 4-1 ポーリング調査地点図

調査対象項目は、土壤汚染状況調査で鉛及びその化合物の土壤溶出量及び土壤含有量の濃度がより高い地点で当該項目の調査を行った。(図 4-1 参照)

- ・ No. 1 : 鉛及びその化合物 (土壤含有量)
- ・ No. 2 : 鉛及びその化合物 (土壤溶出量)

土壤は、No.2において GL-10.0m まで土壤溶出量の基準超過が確認された。No.1 では GL-1.0m～GL-3.0m まで全ての試料が土壤含有量基準に適合しており、基準超過は表土のみであった。

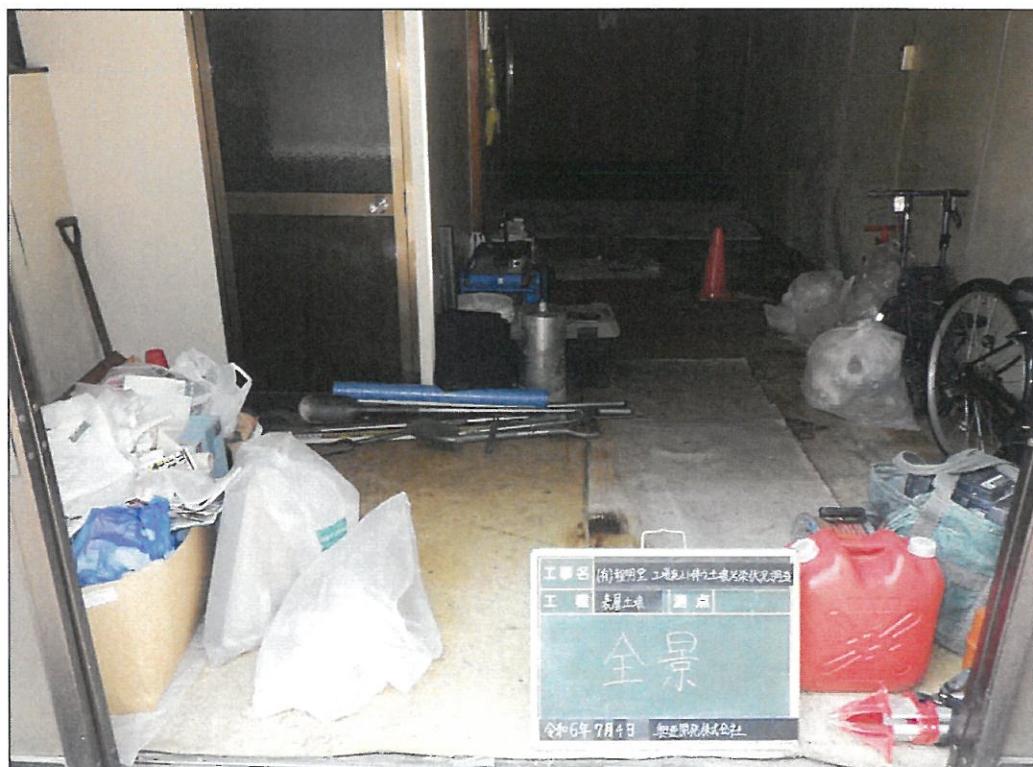
図 4-4 現地の写真

土壤含有量基準の超過が確認されたが、図 4-4 に示す通り、土間コンクリートに覆われている。
