# 土壌汚染情報公開台帳

整理番号	1060149	調製年月日	令和4年6月17日	契機	第116条第1項
所在地	(地番) 東京都台東区東上野一丁目11番8	契機	(住居表示) 東上野1-4-3	年 月 日	
訂正年月日	第116条の3第1項	令和4年6月17日			
工場又は指定作業場の名称 (土地の改変に係る事業の名称)	第116条の3第3項 (有)東松鍍金工場	令和5年12月13日	汚染地面積	91.60㎡	調査面積
汚染状況調査の方法について特筆すべき事項			91.60㎡	91.60㎡	対策面積
当該土地において講じられた健康被害の防止又は周辺地下水汚染拡大の防止のための措置がある場合はその内容					0.00㎡
当該土地に第122条第1項第2号の土壤がある場合はその旨 (汚染の原因が水面埋め立て材に由来する場合はその旨)					
当該土地が規則第54条第3項第1号に該当する場合は、その旨					
当該土地が規則第55条第3項に該当する場合は、その旨					
当該土地が土壌汚染対策法の規定に基づき要措置区域又は形質変更時届出区域に指定された区域を含む場合は、その旨					
備考					
土壌の汚染状況	報告受理年月日	令和4年6月17日	特定有害物質の種類	鉛及びその化合物	汚染状況調査の委託者 株式会社アサノ大成基礎エンジニアリング
地下水の汚染状況	報告受理年月日	令和4年6月17日	特定有害物質の種類	シアン化合物、鉛及びその化合物	汚染状況調査の委託者 株式会社アサノ大成基礎エンジニアリング
地下水の汚染状況(対象地境界)	報告受理年月日		特定有害物質の種類		汚染状況調査の委託者
土地の措置又は 改変状況	着手予定時期	令和4年7月25日	完了予定時期	令和5年1月31日	実施者
	着手時期	令和4年6月10日	完了時期	令和5年7月10日	土地の措置又は改変の種類
	届出時期	令和4年6月17日	掘削除去	掘削除去	土壌搬出
	着手予定時期	令和4年6月10日	掘削除去	掘削除去	汚染土壌の処理方法
	着手時期	令和4年6月10日	掘削除去	掘削除去	浄化(抽出-洗浄処理)
	届出時期	令和4年6月10日	掘削除去	掘削除去	浄化(抽出-洗浄処理)

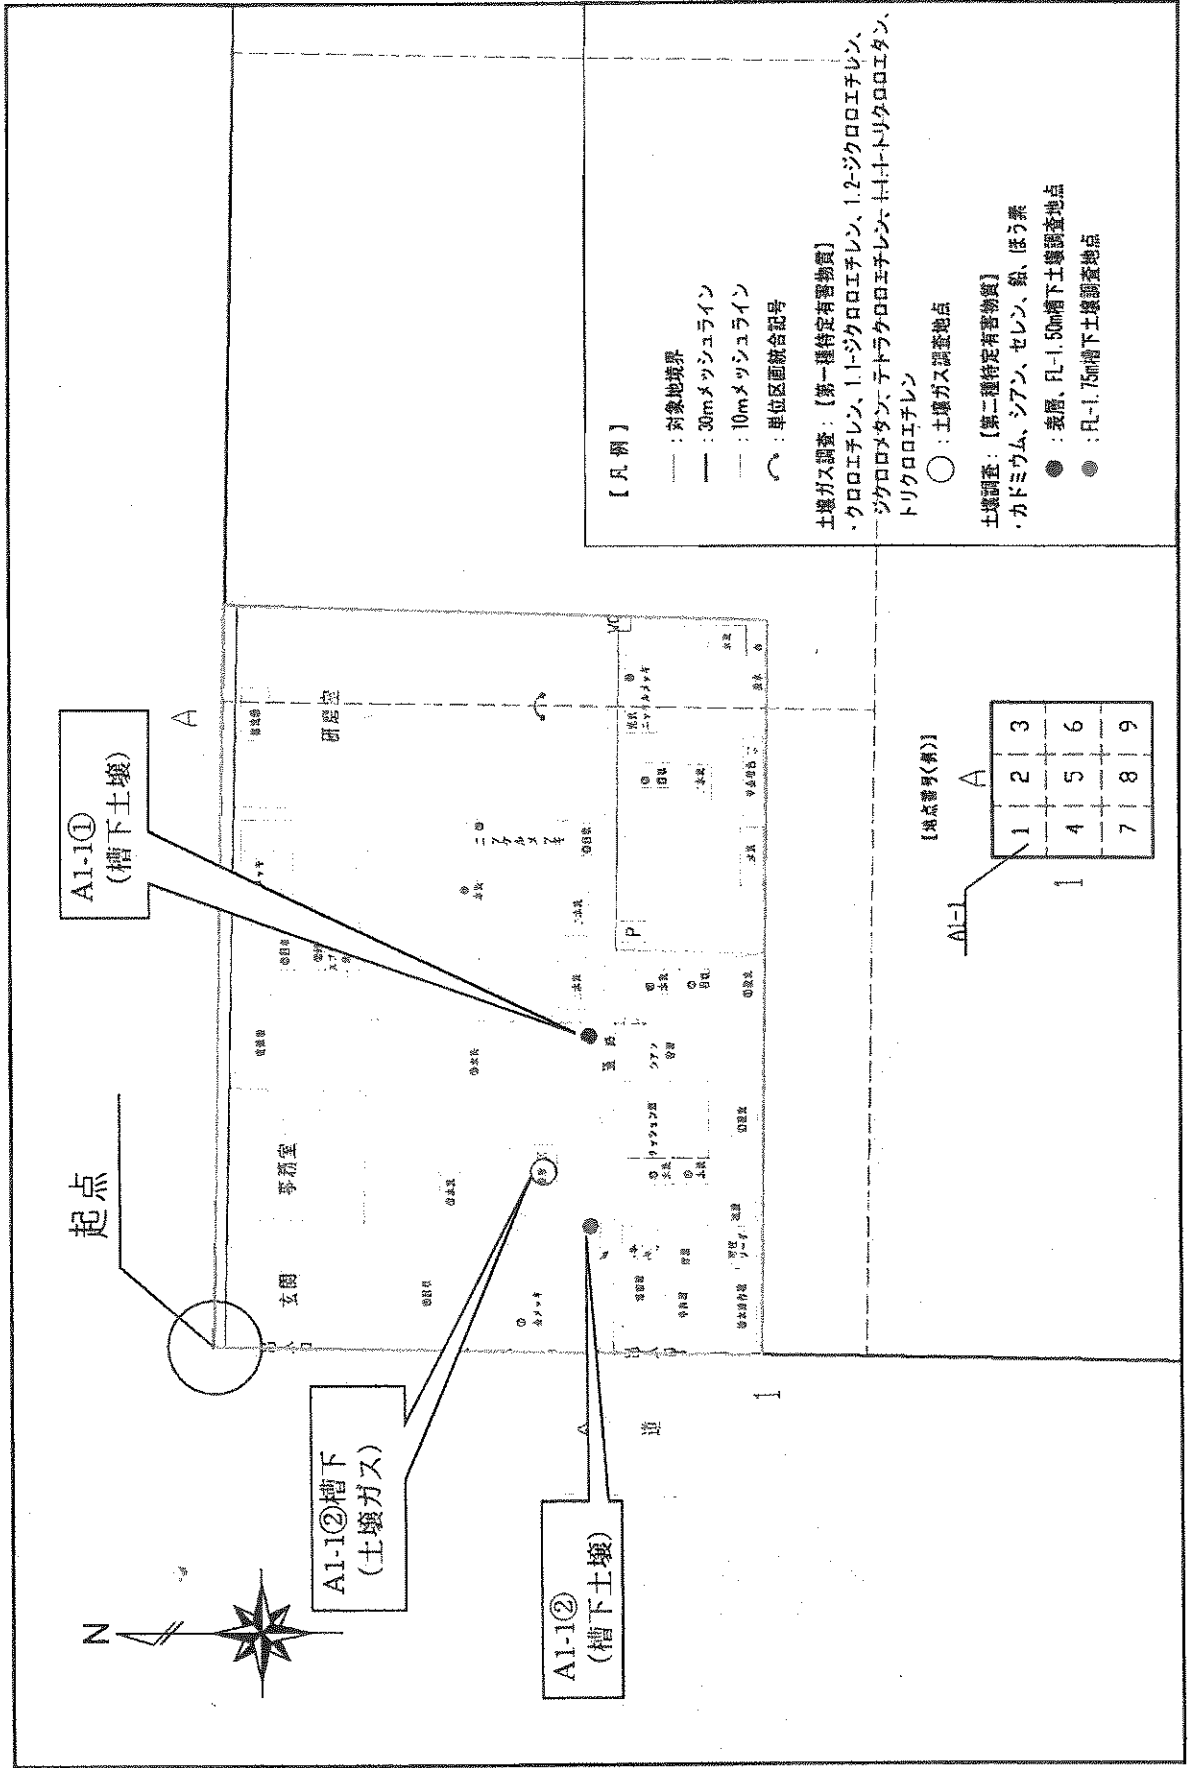
土壌調査地点図

区画名			A1			基準値	定量下限値
単位区画名			A1-1				
検体名称			A-1① 表層	A-1① 槽下 GL-1.5m	A-1② 槽下 GL-1.75m		
採取月日			2/21	2/21	2/21		
土壌溶出量 (mg/L)	第二種特定有害物質	カドミウム及びその化合物	ND	ND	ND	0.003	0.0003
		シアン化合物	0.1	ND	ND	不検出	0.1
		セレン及びその化合物	0.002	ND	0.004	0.01	0.001
		鉛及びその化合物	0.061	0.017	0.064	0.01	0.001
		ほう素及びその化合物	ND	ND	0.2	1	0.01
土壌含有量 (mg/kg)	第二種特定有害物質	カドミウム及びその化合物	ND	ND	ND	45	4.5
		シアン化合物	29	ND	ND	50	5
		セレン及びその化合物	ND	ND	ND	150	15
		鉛及びその化合物	770	ND	ND	150	15
		ほう素及びその化合物	ND	ND	ND	4000	400

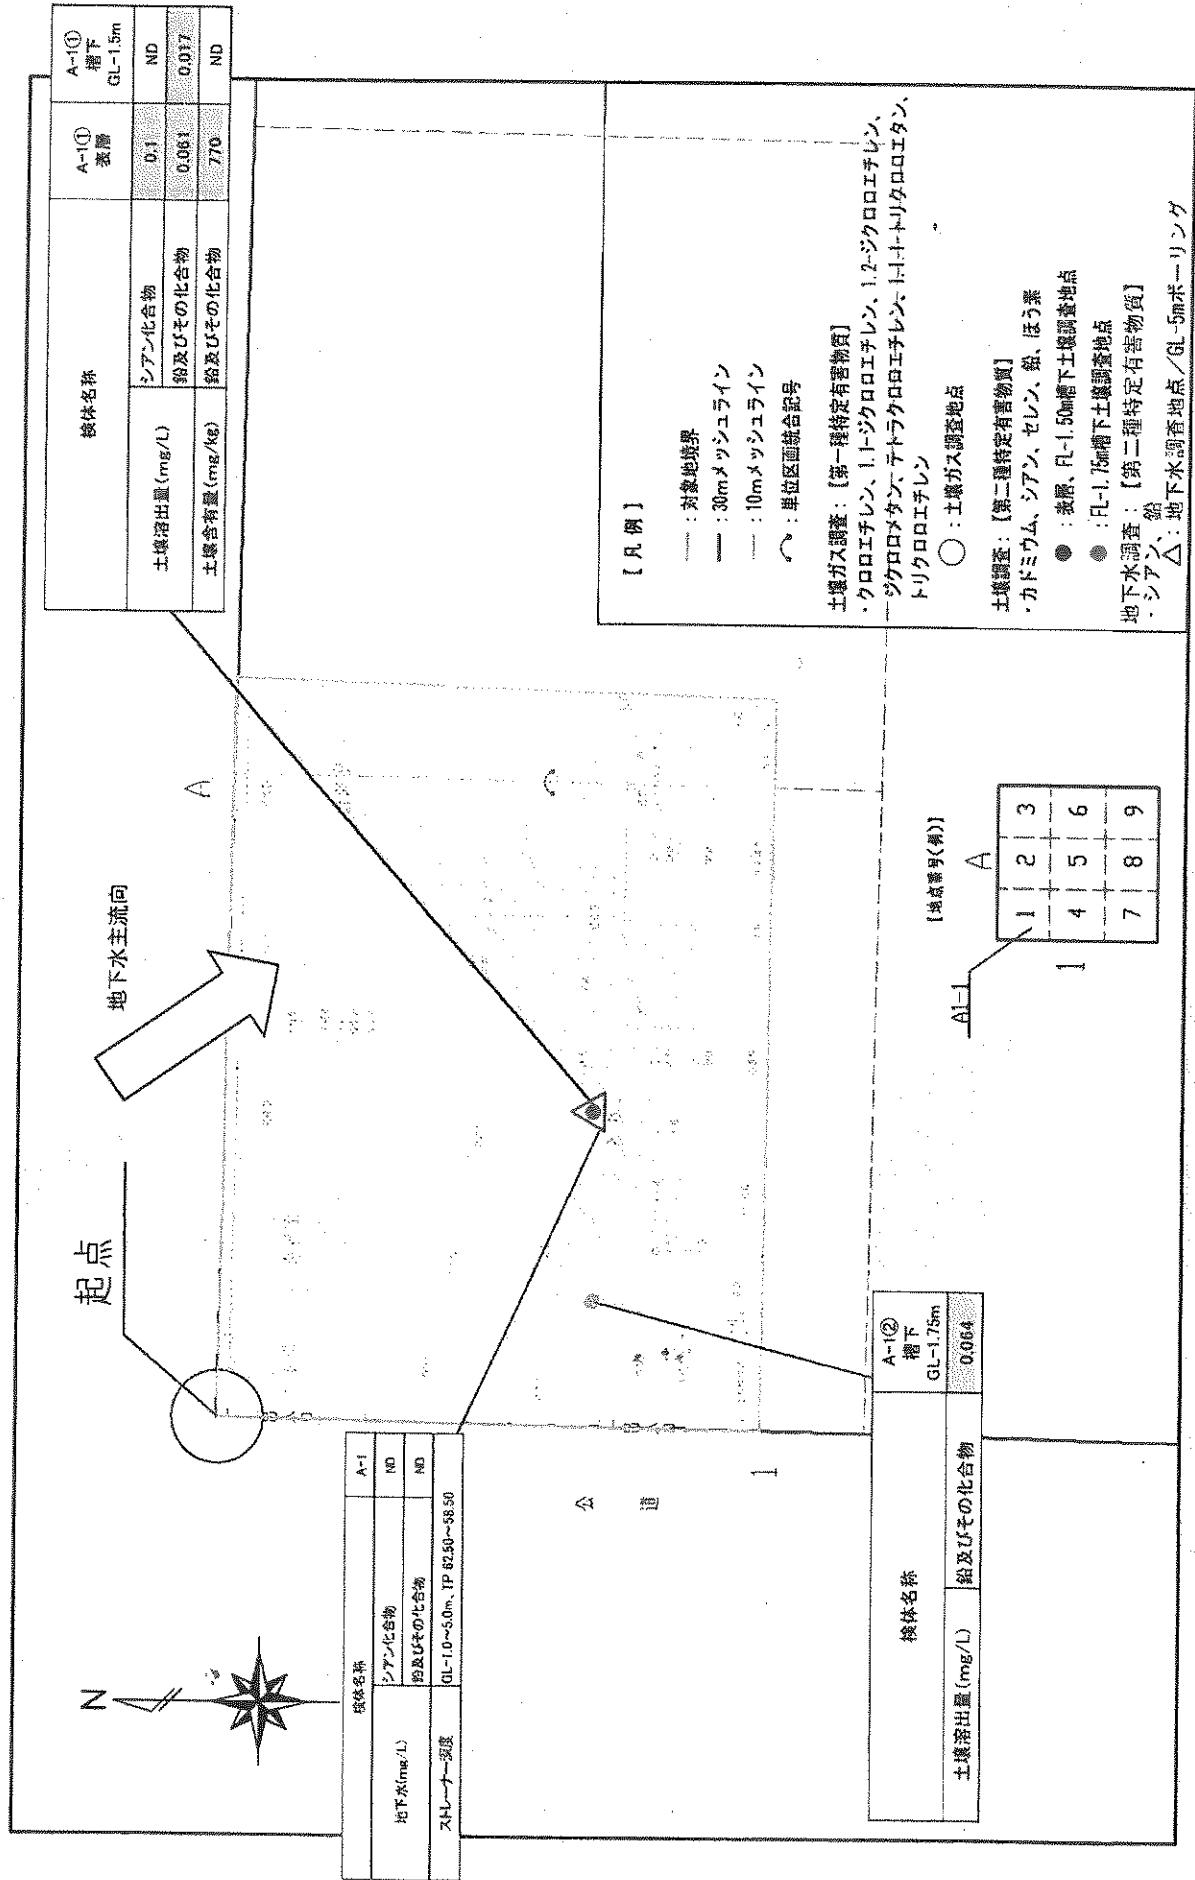
土壤調査及び地下水調査結果平面図

表層土壌調査にて、単位区画A1-1でシアン及び鉛の溶出量基不適合が確認されたため。

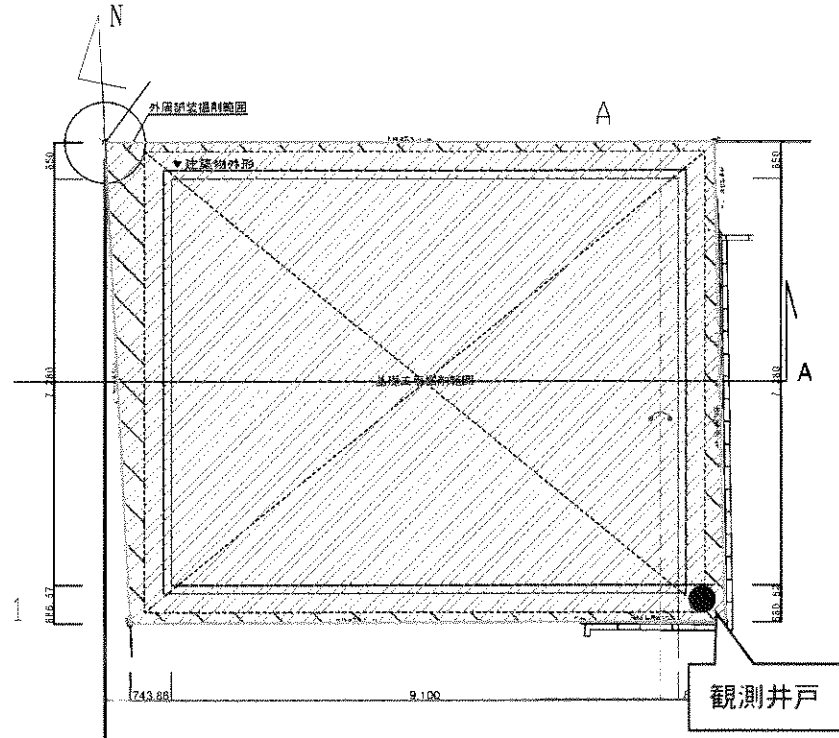
図 5-1 観測井戸設置位置図

汚染土掘削後に地下水モニタリングを実施した。鉛、シアンについて分析を行った結果、地下水環境基準に適合したことを確認した（表 5-2）。

観測井戸の設置位置を図 5-2 に示す。なお地下水は概ね北西から南東方向に流下していると推定される。

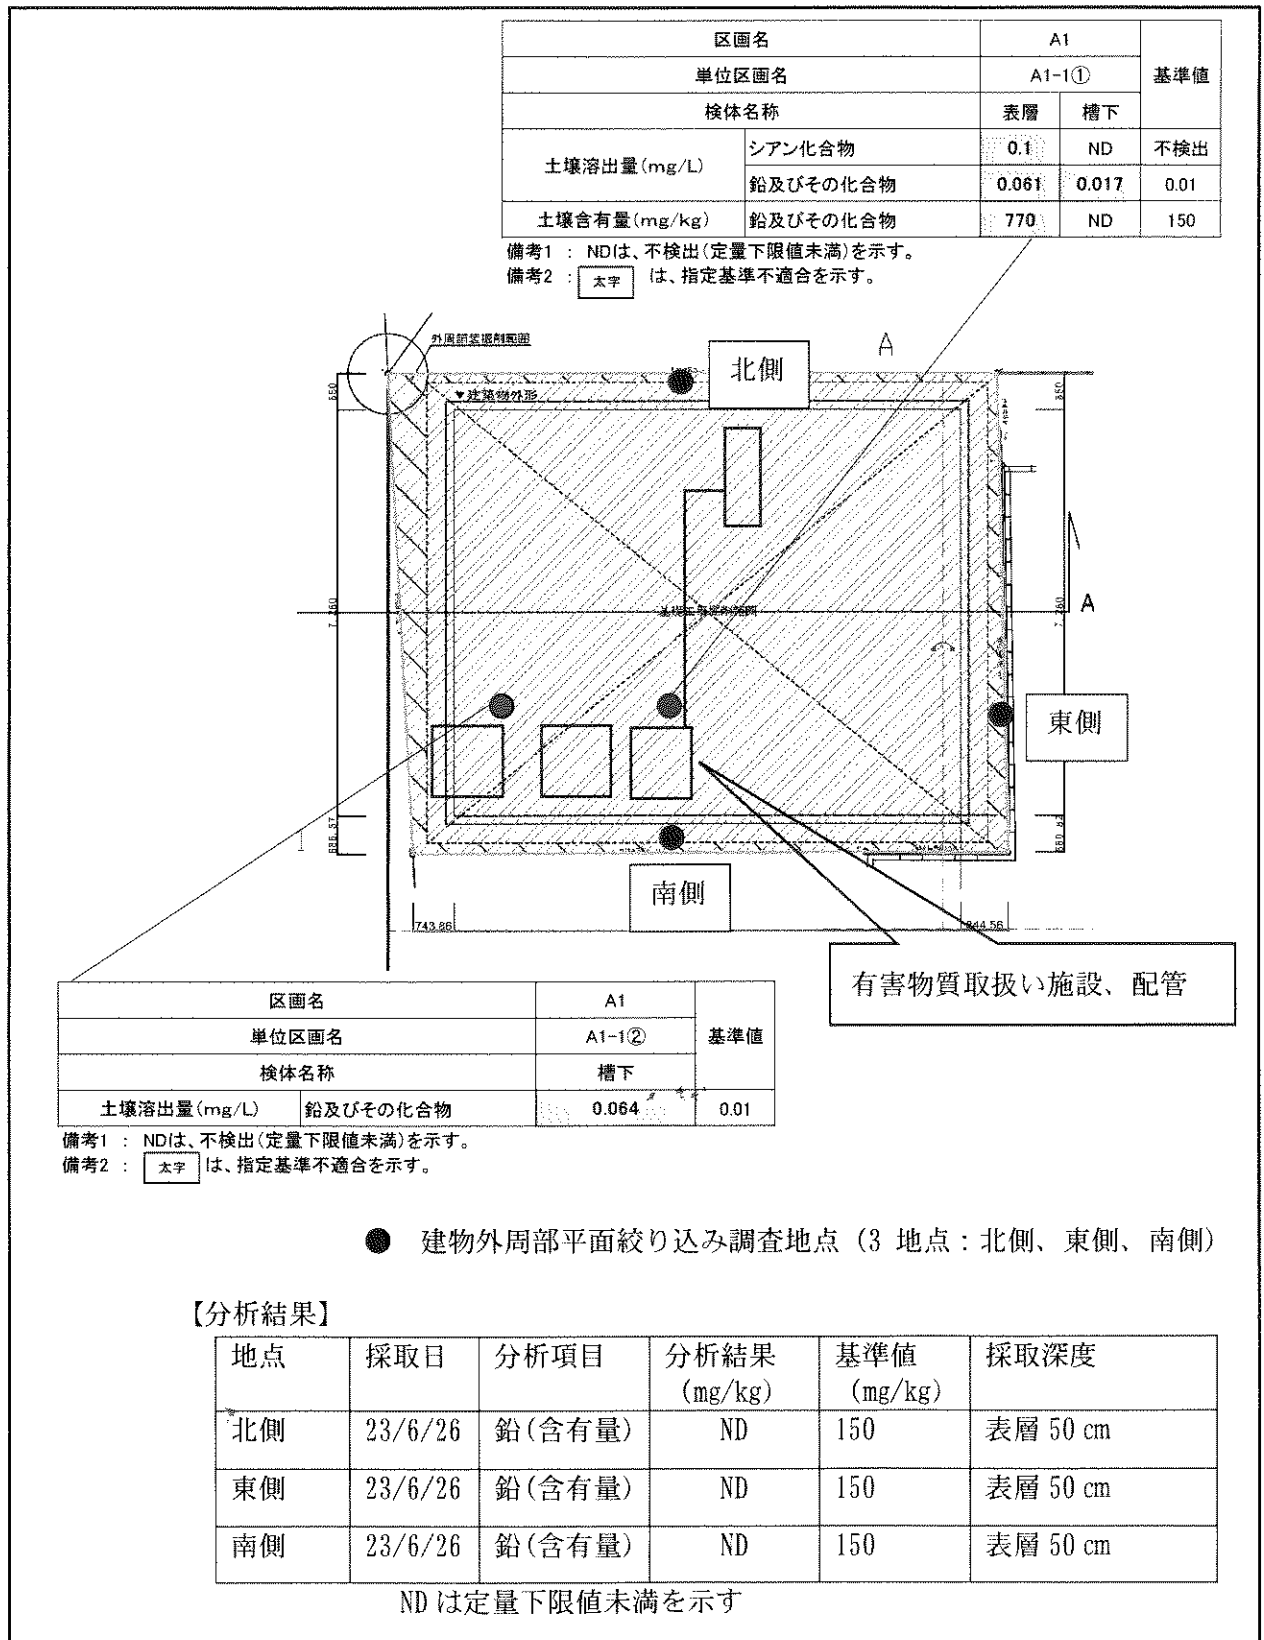
図 6-1 絞り込み調査地点図、結果一覧

建築物外周部について、汚染範囲の平面絞り込み調査を行った。分析は鉛（含有量）について実施した。全地点、鉛（含有量）は基準に適合した。
