# 土壌汚染情報公開台帳

整理番号	1060149	調製年月日	令和4年6月17日	契機	第116条第1項
所在地	(地番) 東京都台東区東上野一丁目11番8	契機	(住居表示) 東上野1-4-3	年 月 日	
訂正年月日	第116条の3第1項	令和4年6月17日			
工場又は指定作業場の名称 (土地の改変に係る事業の名称)	第116条の3第3項 (有)東松鍍金工場	令和5年12月13日	汚染地面積	91.60㎡	調査面積
汚染状況調査の方法について特筆すべき事項			91.60㎡	91.60㎡	対策面積
当該土地において講じられた健康被害の防止又は周辺地下水汚染拡大の防止のための措置がある場合はその内容					0.00㎡
当該土地に第122条第1項第2号の土壤がある場合はその旨 (汚染の原因が水面埋め立て材に由来する場合はその旨)					
当該土地が規則第54条第3項第1号に該当する場合は、その旨					
当該土地が規則第55条第3項に該当する場合は、その旨					
当該土地が土壌汚染対策法の規定に基づき要措置区域又は形質変更時届出区域に指定された区域を含む場合は、その旨					
備考					
土壌の汚染状況	報告受理年月日	令和4年6月17日	特定有害物質の種類	鉛及びその化合物	汚染状況調査の委託者 株式会社アサノ大成基礎エンジニアリング
地下水の汚染状況	報告受理年月日	令和4年6月17日	特定有害物質の種類	シアン化合物、鉛及びその化合物	汚染状況調査の委託者 株式会社アサノ大成基礎エンジニアリング
地下水の汚染状況(対象地境界)	報告受理年月日		特定有害物質の種類		汚染状況調査の委託者
土地の措置又は 改変状況	着手予定時期	令和4年7月25日	完了予定時期	令和5年1月31日	実施者
	着手時期	令和4年6月10日	完了時期	令和5年7月10日	土地の措置又は改変の種類
	届出時期	令和4年6月17日	掘削除去	掘削除去	土壌搬出
	着手予定時期	令和4年6月10日	掘削除去	掘削除去	汚染土壌の処理方法
	着手時期	令和4年6月10日	掘削除去	掘削除去	浄化(抽出-洗浄処理)
	届出時期	令和4年6月10日	掘削除去	掘削除去	浄化(抽出-洗浄処理)

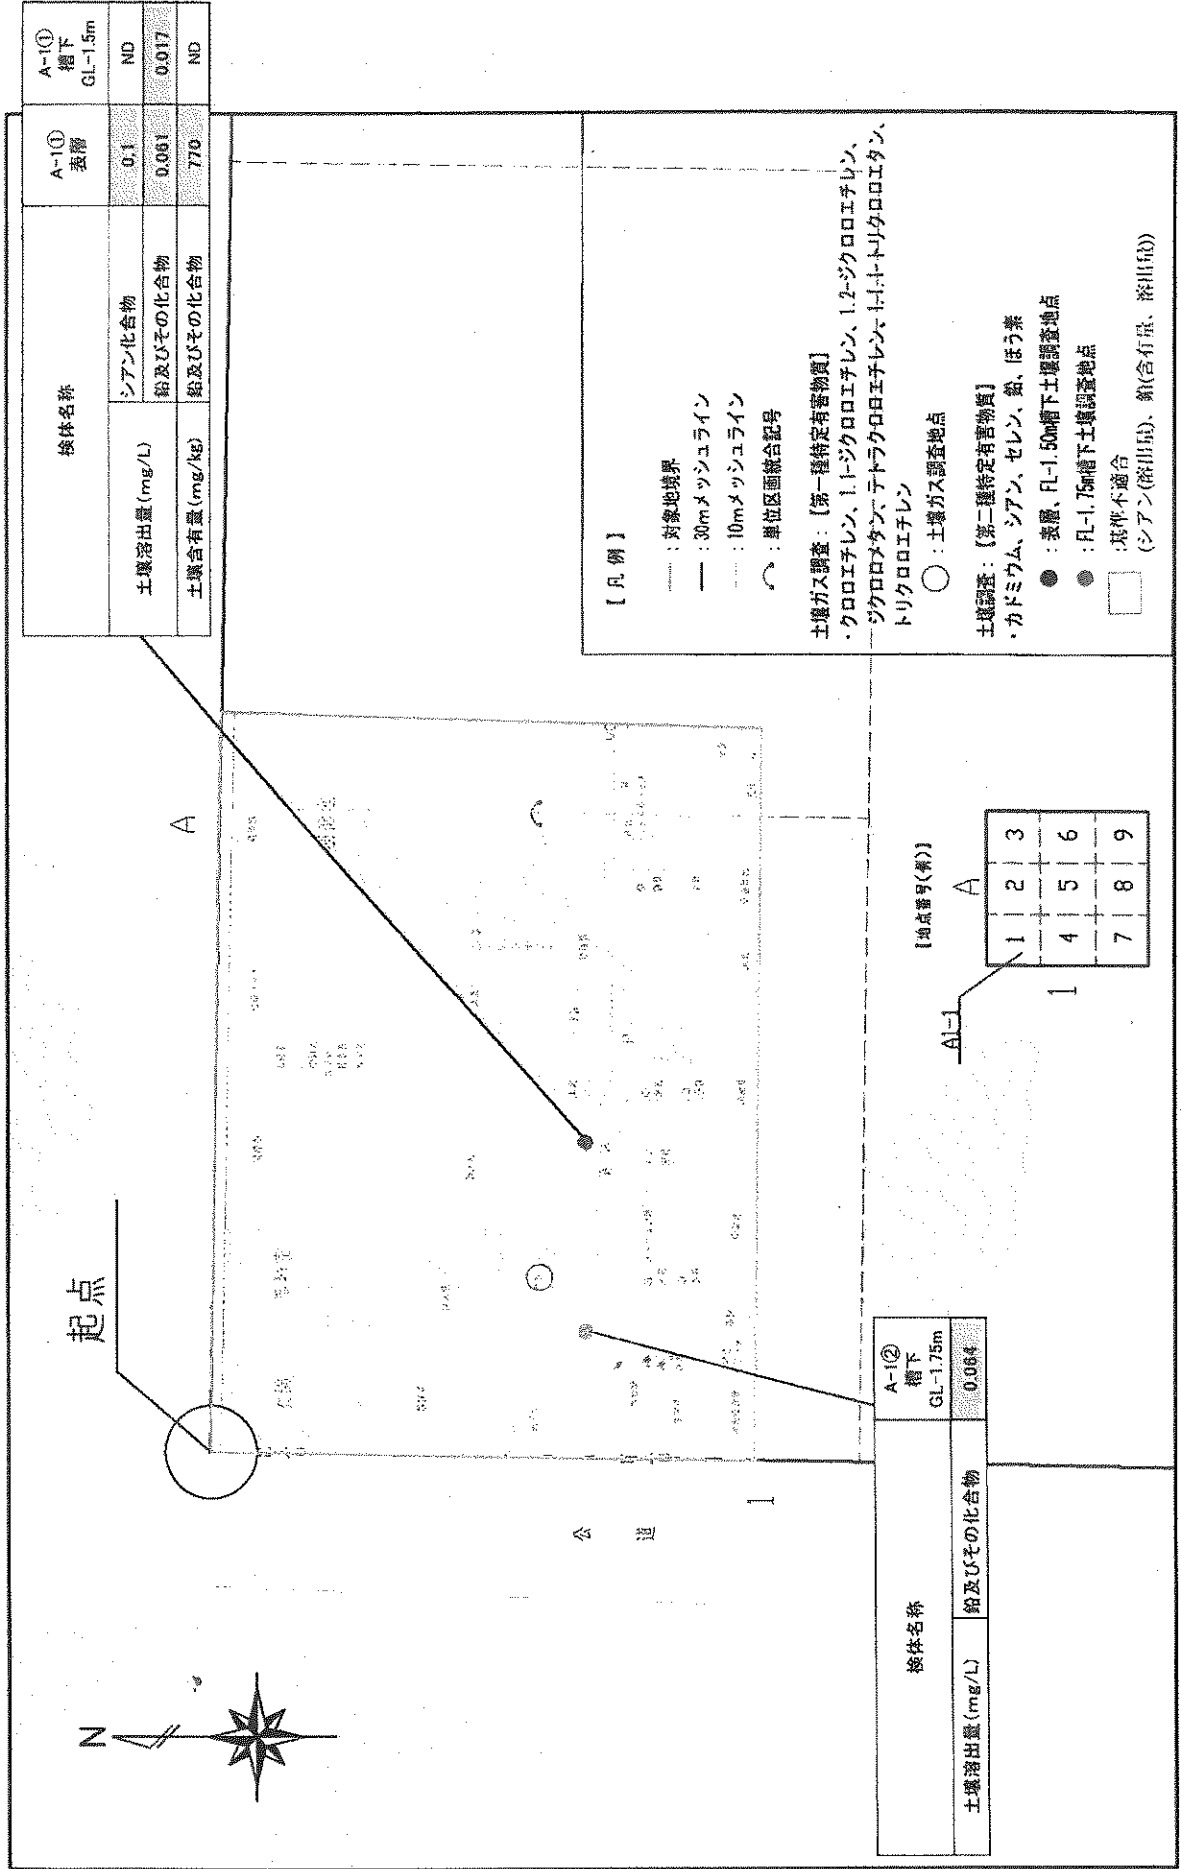
土壤調査結果平面図

表層土壌調査にて、単位区画A1-1でシアン及び鉛の溶出量基不適合が確認されたため。

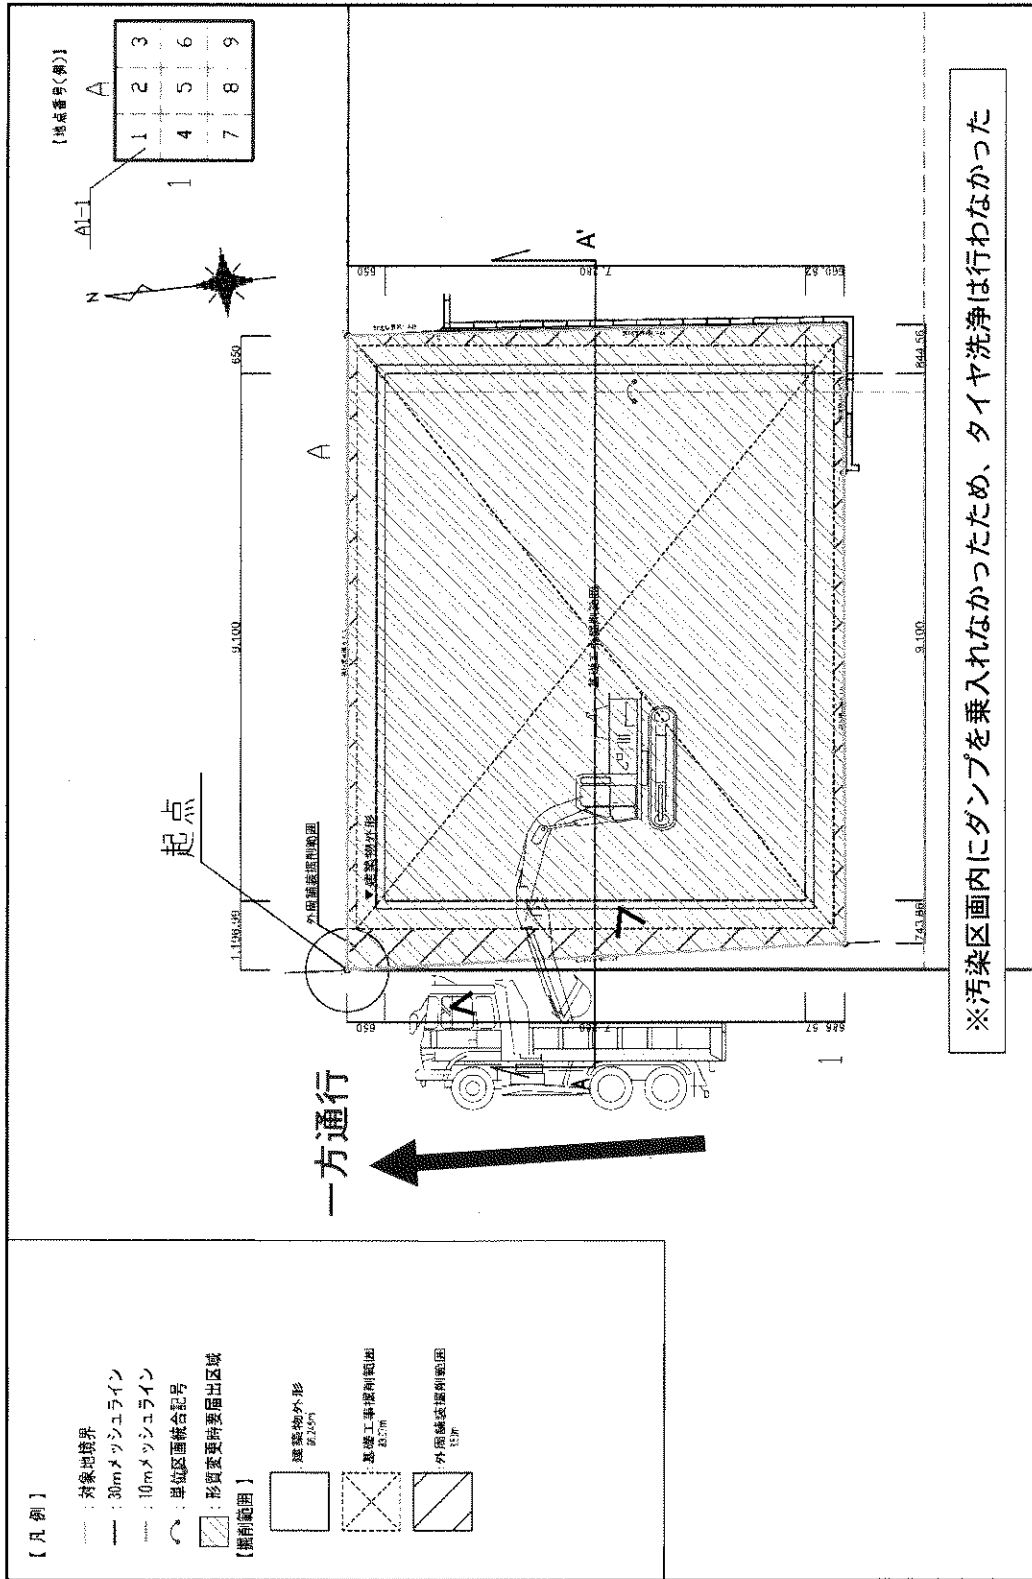
図 4-2 施工方法を明らかにした平面図 (土壌搬出)

直接基礎設置部分について掘削を行い、掘削した土壌の一部を場外搬出した。掘削幅は 50 cm、掘削深度は 50 cmであった（図 4-2 参照）。掘削出来形について表 5-1 に示す。
