上野地区におけるまちづくりの状況について

■上野地区で先行して整備が進捗している事業やウォークブルまちづくり推進の先駆けとなっている事業等

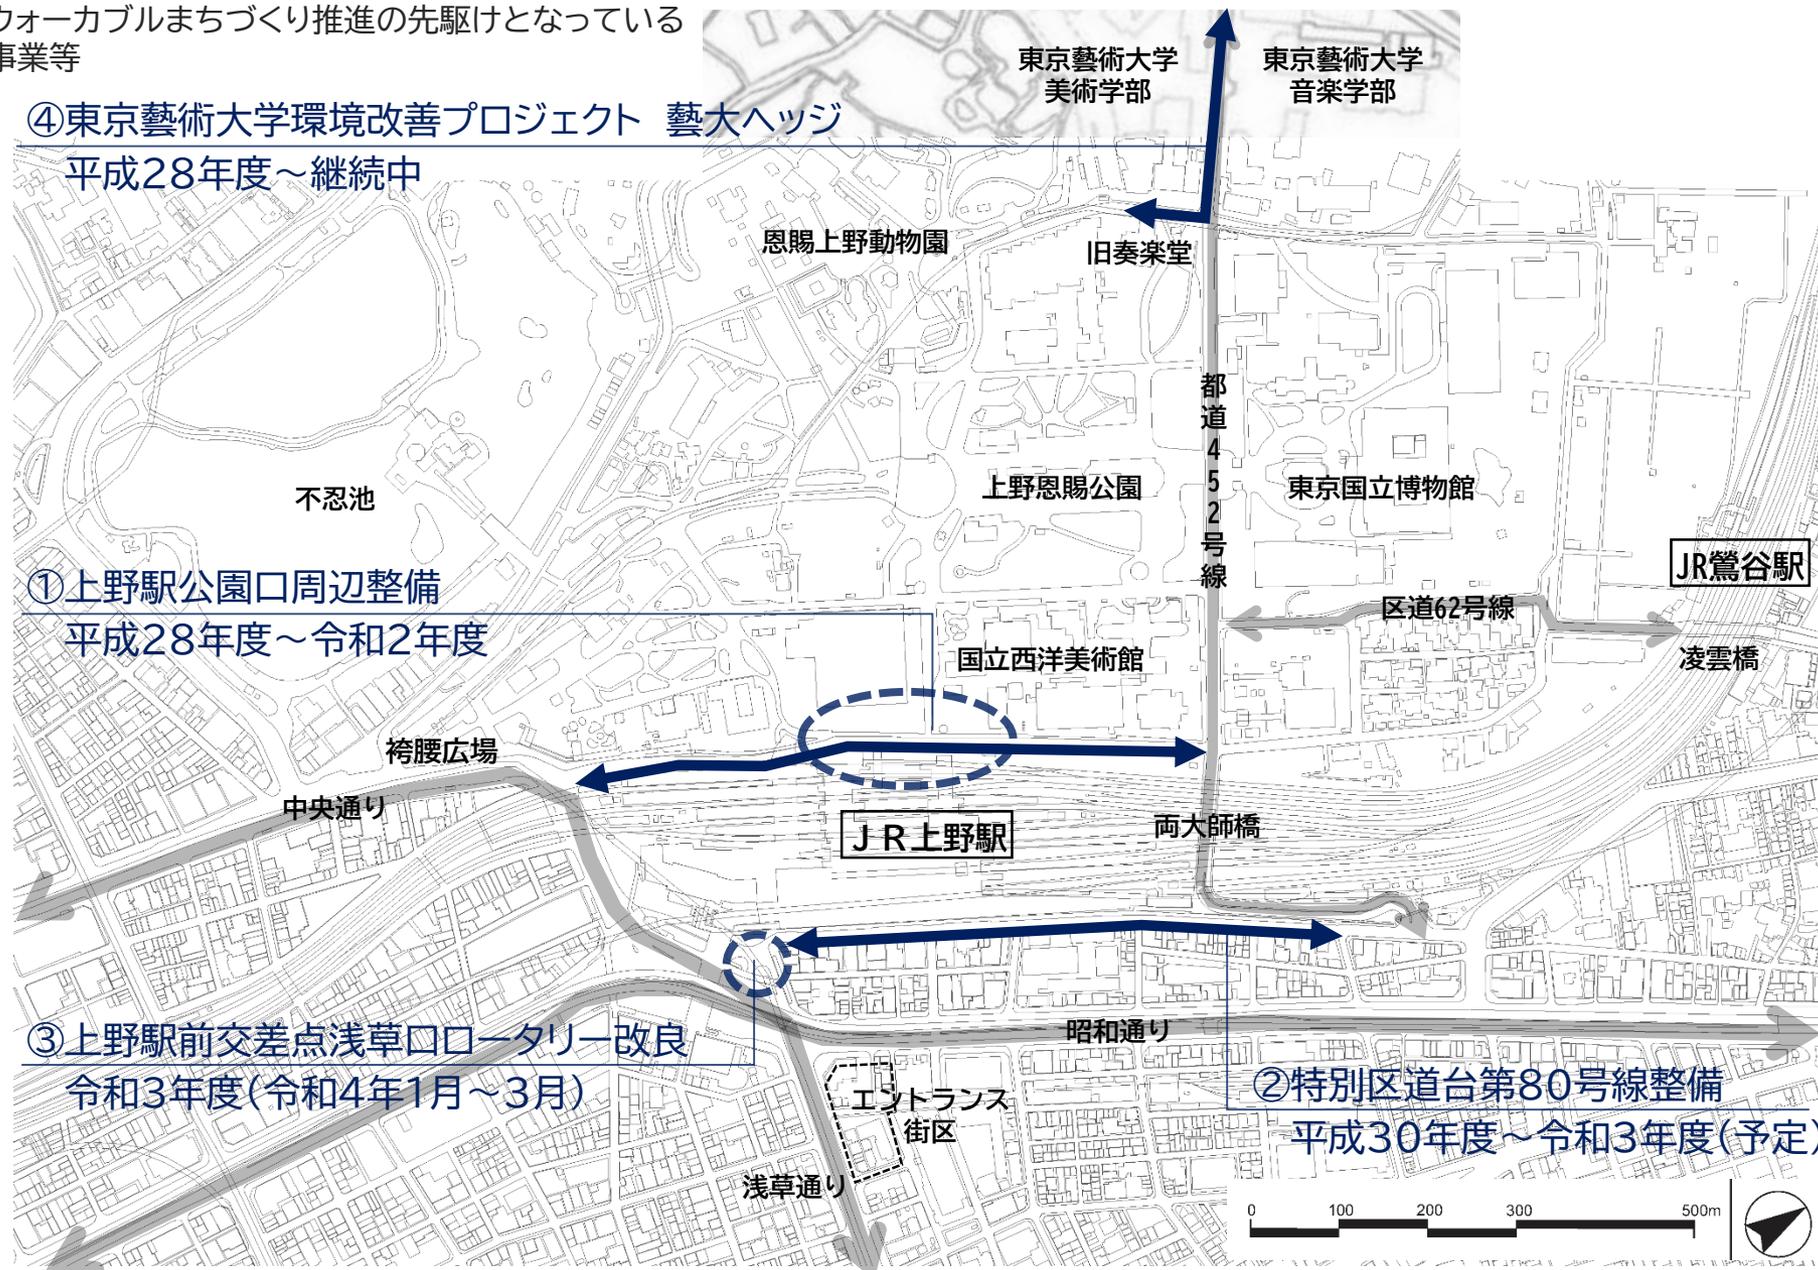
④東京藝術大学環境改善プロジェクト 藝大ハッジ

①上野駅公園口周辺整備

③上野駅前交差点浅草口ロータリー改良

②特別区道台第80号線整備

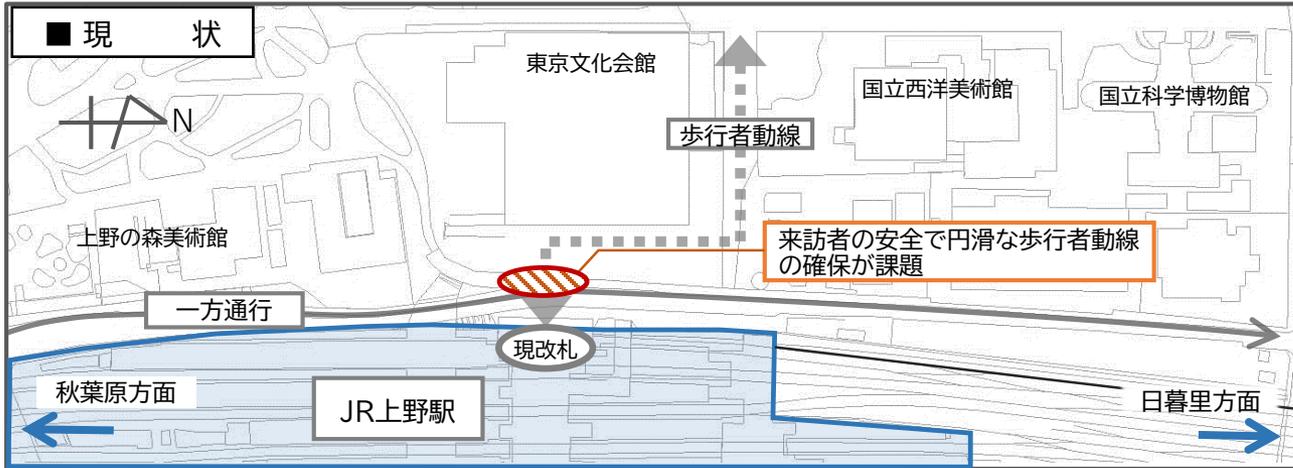
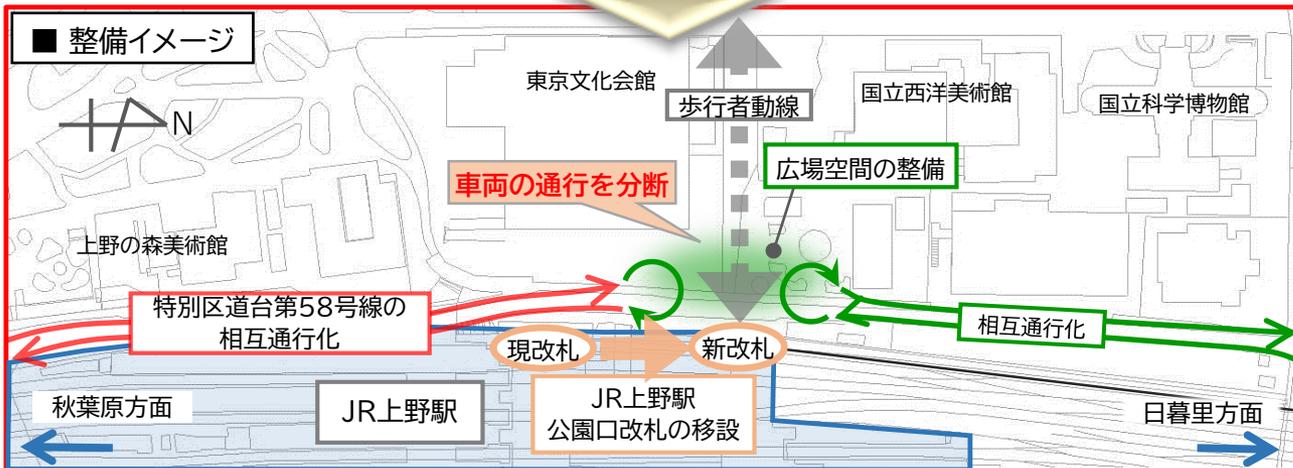
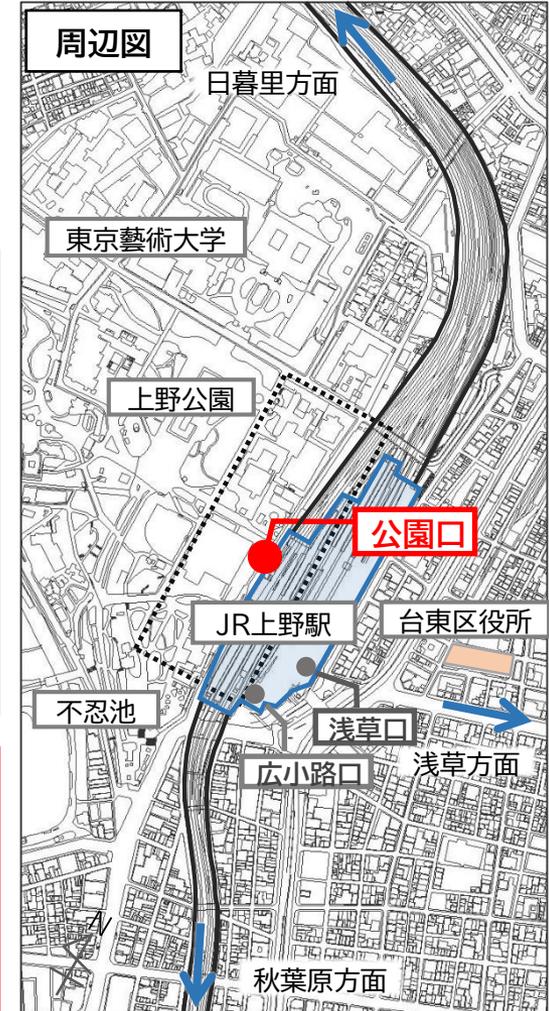
上野地区におけるまちづくりの状況について ～①上野駅公園口周辺整備～

- 公園口改札前の車両の通行を分断し、来訪者の安全で円滑な歩行者動線を確保する
- 都立上野恩賜公園のメインエントランスに相応しい風格ある広場を整備する

- 都立上野恩賜公園入口広場整備及び園路のロータリー化
- 特別区道台第58号線の相互通行化
- 上野駅公園口の移設

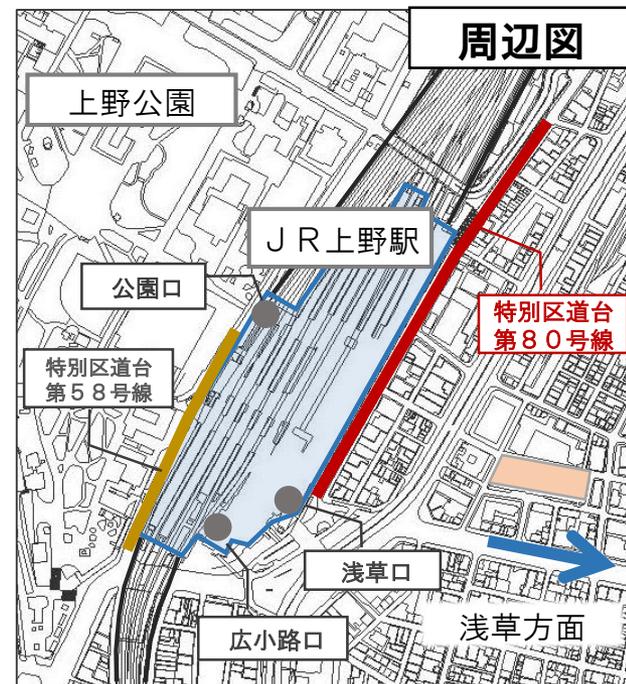
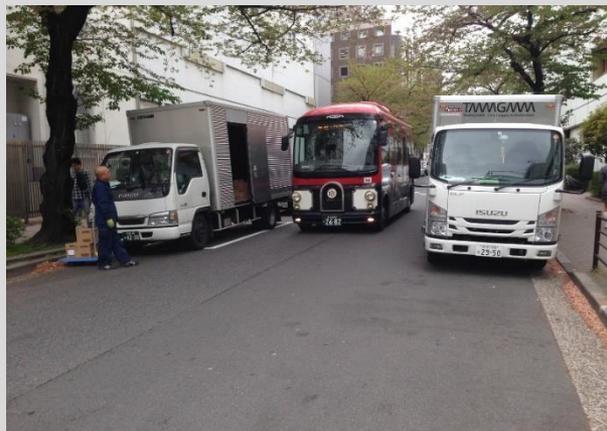
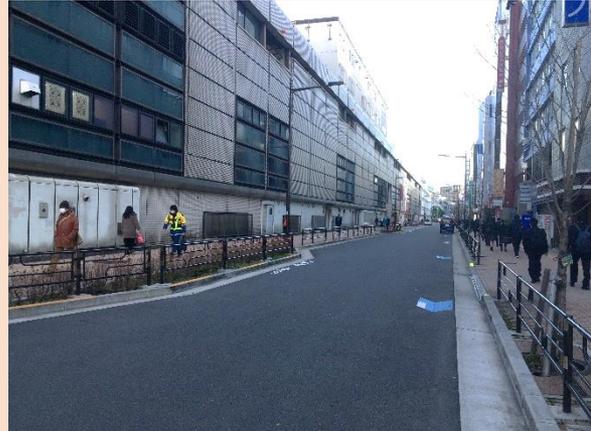
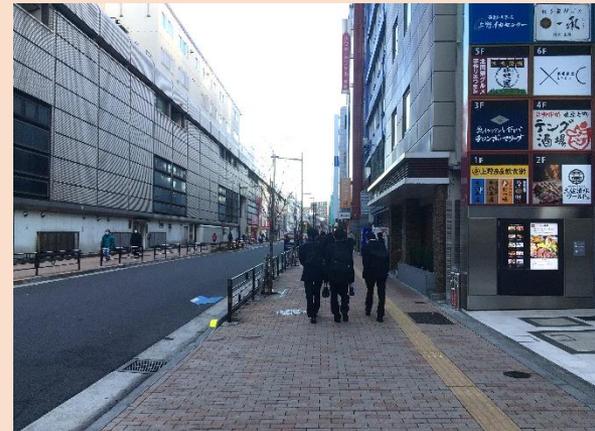
上野地区におけるまちづくりの状況について ～②特別区道台第80号線整備～

- すべての道路利用者が安全かつ快適に通行できるための「安全・安心な道づくり」事業として、区内全域の道路のバリアフリー化を推進している
- 公園口整備事業により、区道58号線の車両動線が分断されたことにより、迂回交通の増加が予測された

- 区道80号線の路上パーキングを廃止し、歩道空間を拡充
- 荷捌き用の停車スペースおよびバススペースを設置
- 車道内に自転車ナビマーク・ナビラインを設置

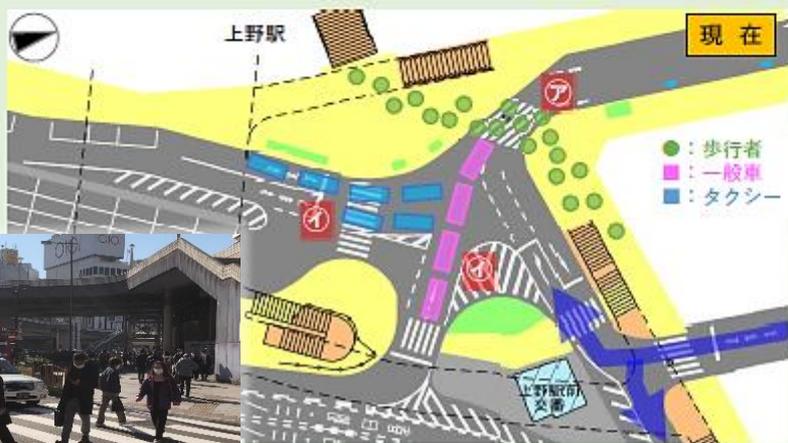
現状の課題

- ⑦歩行者が多く、横断歩道上で歩行者と自動車の接触の危険性
- ①横断歩行者が多い時間帯は、車両の渋滞が発生し、周辺道路にも影響

- ・浅草口ロータリー内は、一般車両、タクシー、集配用のトラックなど様々な目的の車両が通行し、また、駅を利用する歩行者の方が多く利用されています。
- ・正面の横断歩道には信号機が設置されておらず、横断歩道を渡る歩行者と通過車両の接触が危惧され、また、横断歩道の利用者が多い時間帯は車両が通過できず渋滞が発生しております。

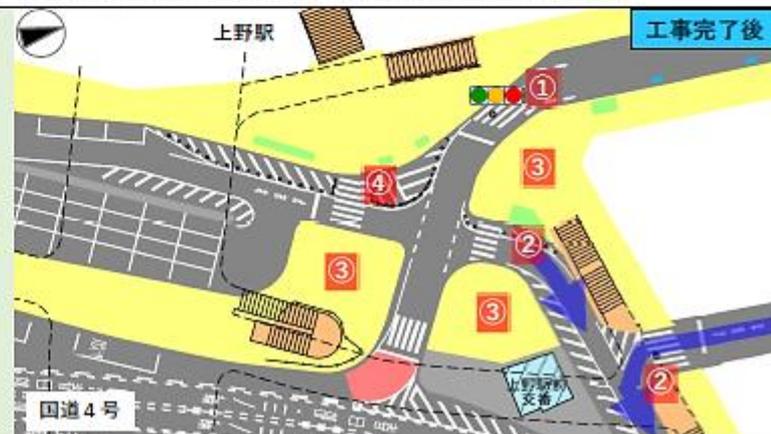
変更箇所

- ①信号機の設置（歩行者と自動車の通行を分離）
- ②車両の進行方向の変更（一方通行）
- ③歩行者の溜まり空間の創出（安全性向上）
- ④車線数の減少（歩行者と自動車の接触の危険性を軽減）

- ・正面の横断歩道に信号機を設置し、同時に歩行者の溜まり空間を創出することで安全性の向上を図ります。
- ・ロータリー内の再整備を行い、交通の円滑化を図ります。

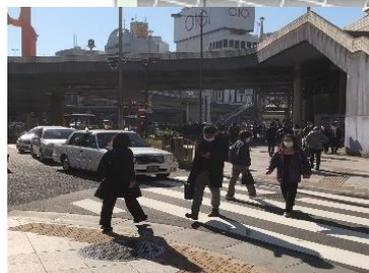
[現状] 横断歩道の歩行者と自動車の様子

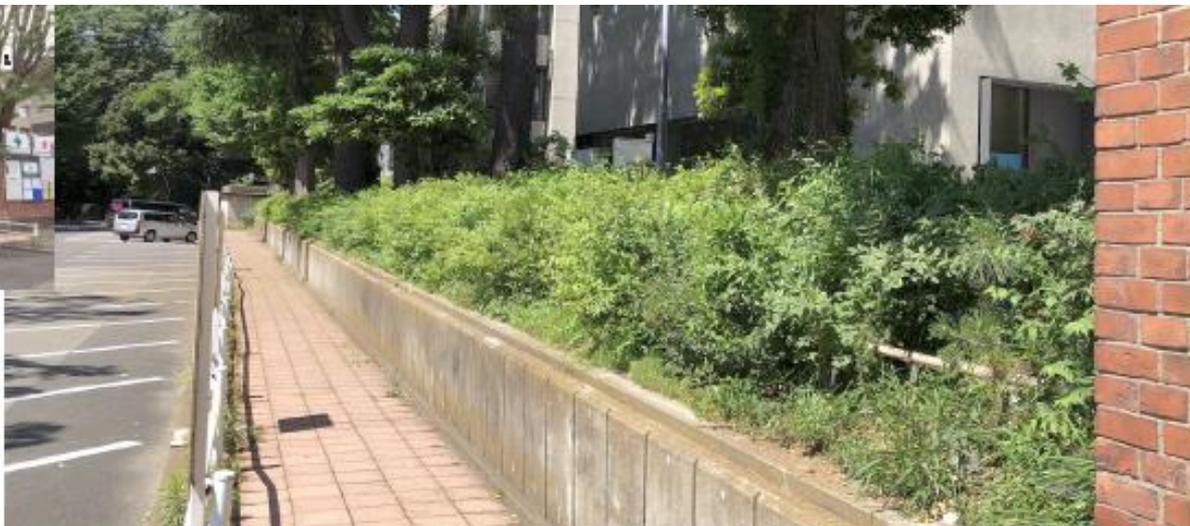
植樹から4年ほど経った「Hedge1」

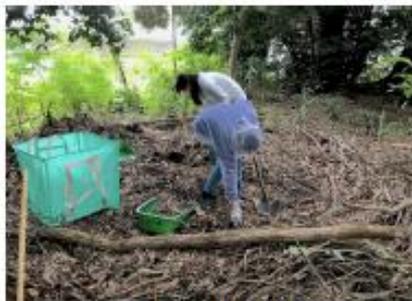
バイオネット

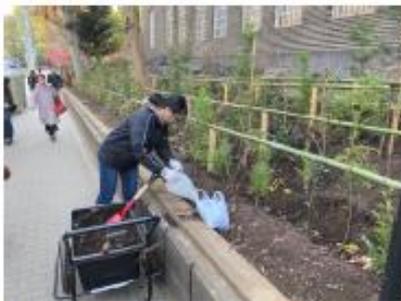
落ち葉堆肥で植栽地のマルチングの様子

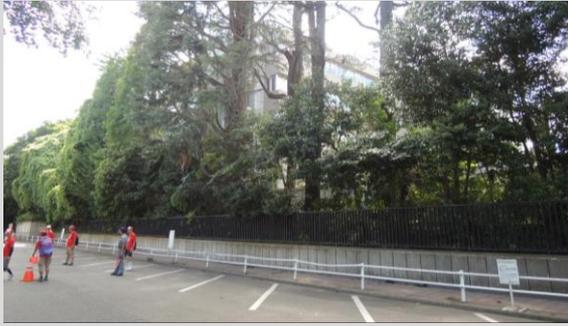
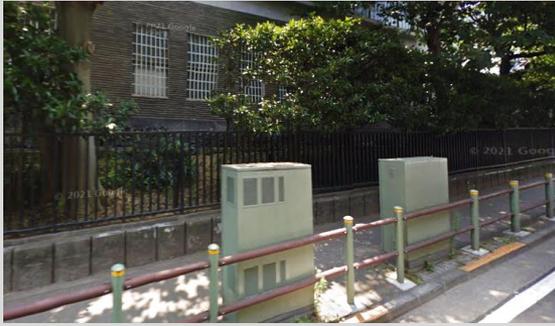
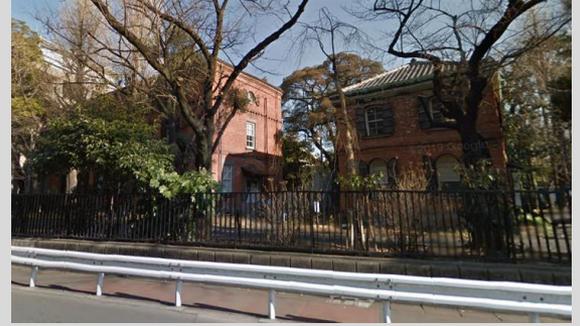
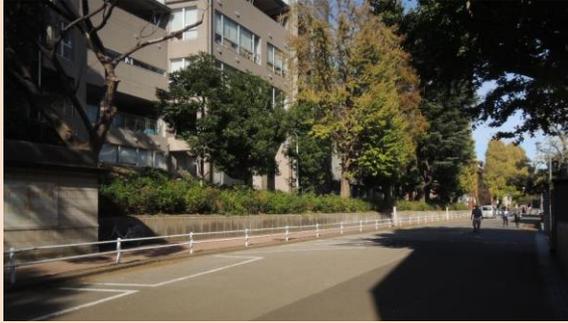
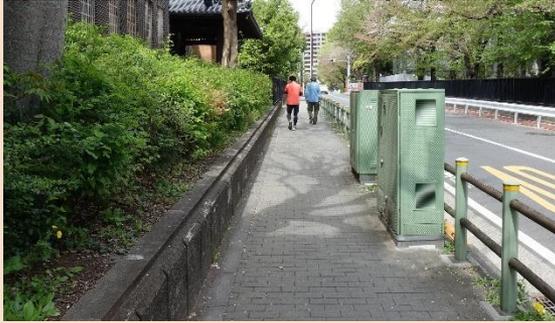
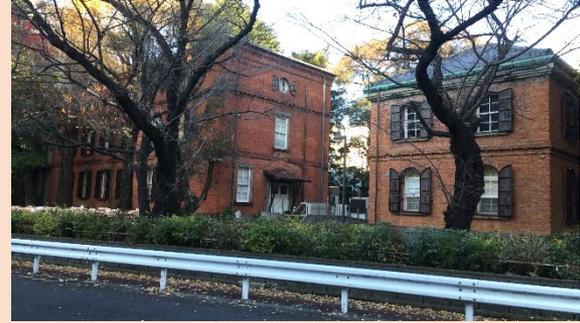
上野地区におけるまちづくりの状況について ~④東京藝術大学環境改善プロジェクト 藝大ハッジ~

- 鉄柵及び中低木の撤去
- 混植の灌木の植樹
- ファニチャー類の設置など

- キャンパス沿道の鉄柵の経年劣化、中低木による景観阻害が課題であった
- 武蔵野の植生の落葉・常緑約40種を織り交ぜた苗木を植樹ワークショップで自ら植えお手入れも継続的に実施している。大学内のキャンパス整備と歩調を合わせながら毎年継続的に延伸。令和4年春にも新たにHedge6の実施を準備中。
